Emne	Gennemgang af facader	
Dato	Søndag d. 22.2.2009 kl. 10.00 – 12.00	
Deltagere	Henrik Isidor (HI)	EF Fasanhaven

I forbindelse med den forestående 1. års gennemgang af ejendommen, har EF Fasanhavens bestyrelse foretaget en egen visuel gennemgang af facader på ejendommen Porcelænshaven 4A-4G.

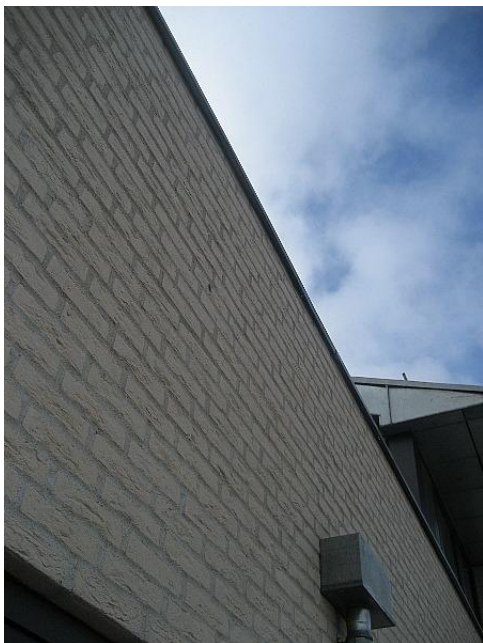
Pos	Emne	Handling
10	Opfugtning ved sålbænke under vinduer Der er observeret mange steder med opfugtning ved vinduer, der synes at skyldes 2 forhold : 1. Dryp fra inddækning af murkronen ved de indeliggende tagterasser på 4. sal 2. Dryp fra tagskæg ved indskæringer i tagflade (ved tagterasser og kviste) Ad. 1 - Inddækning af murkronen er udført med zinkinddækning med fald udover facaden, men kun med kort udlæg over facadeflugt. Derved drypper vand fra inddækningen ned på underliggende vinduers sålbænke og derved opstænk på vinduesrammer og opfugtning af det nærliggende murværk. Forholdet er ligeledes observeret i forbindelse med længerevarende regnvejlr og må opfattes som meget problematisk og bør udbedres. Der er endvidere observeret at flere af sålbænkene ikke har fald væk fra vinduerne og nogle sågar har bagfald, således at der forekommer stående vand på sålbænkene. Forholdet må opfattes som meget problematisk og bør udbedres Ad 2. – Der er observeret kraftige dryp fra tagkanterne ved indskæringer i tagflade, særligt hvor indskæring sker ved de indeliggende tagterasser. Der kan observeres et åbent stykke ved sternkantens møde med tagskæggets afrunding og hvor det synes at vand fra tagflade ikke afledes til den indeliggende tagrende. Forholdet er ligeledes observeret i forbindelse med længerevarende regnvejlr og må opfattes som meget problematisk og bør udbedres.	Sjælsø Sjælsø

Inddækning af murkrone ved indeliggende terrasse. Afvanding sker tæt ved murværk (nordfacade)

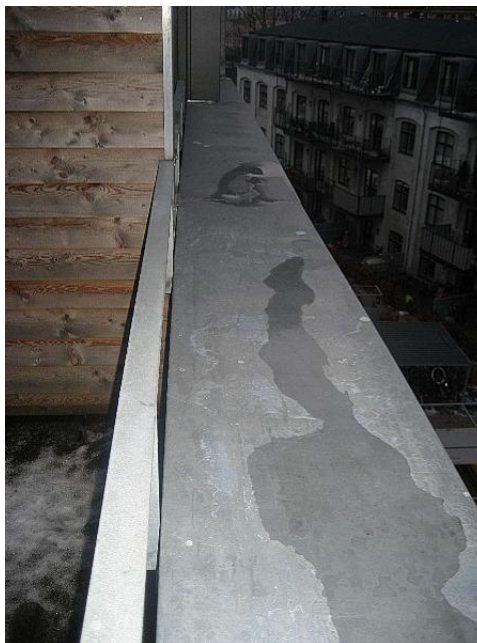
Inddækning af murkrone. Afvanding sker udaf mod underliggende murværk

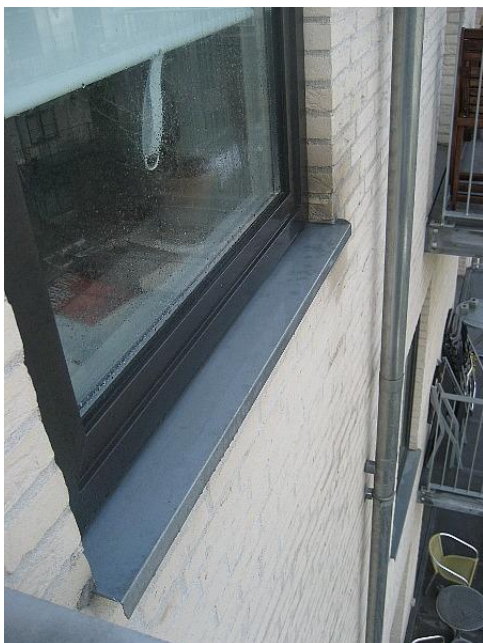
Dryp fra inddækning rammer underliggende sålbænk. Tydelige spor af opsprøjt på vindue og nærliggende murværk. Sålbænk har ydermere bagfald.

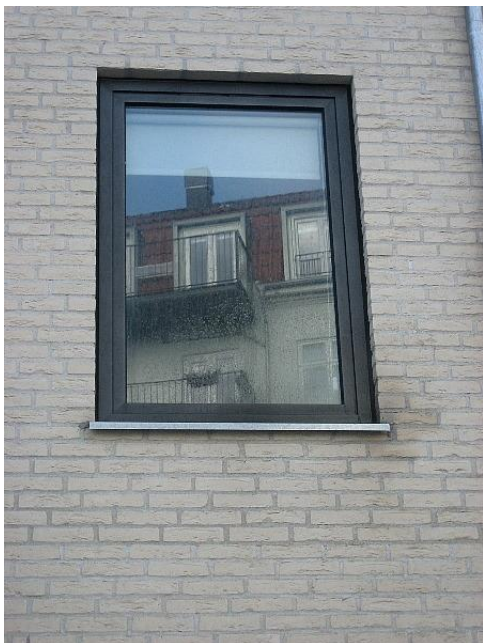
Tydelige spor af opsprøjt på vindue og nærliggende murværk. (nordfacade)

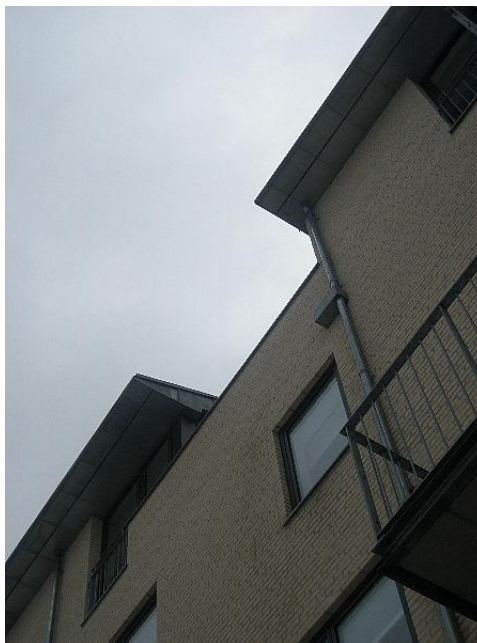
Dryp fra tagskæg ved indskæring i tagflade (kraftige dryp fra begge de lodrette sider)

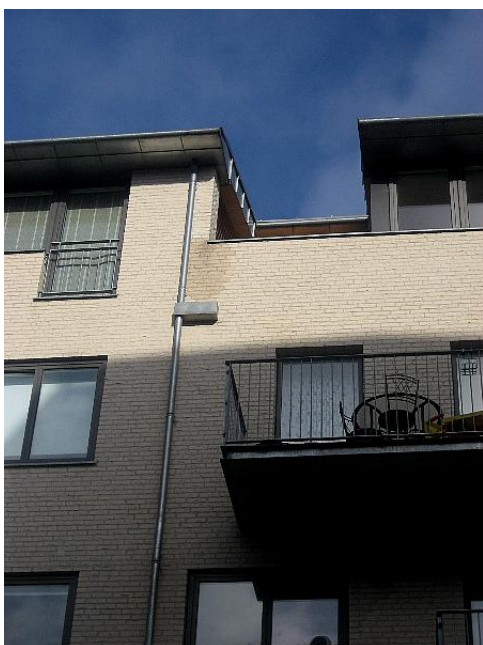
Opfugtning af murværk under inddækning af murkrone (sydfacade)

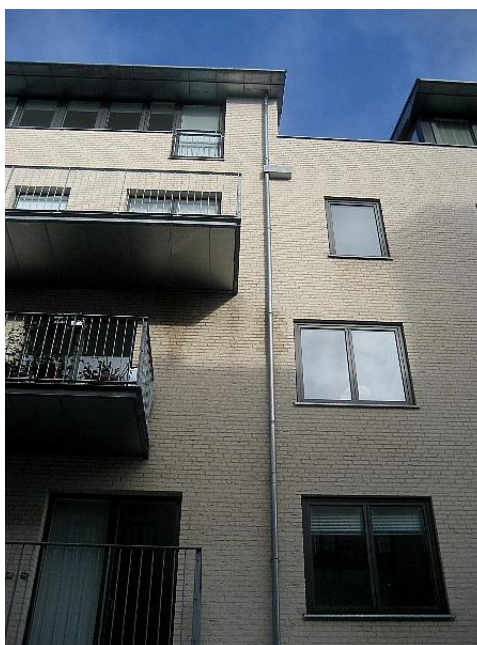
11	Opfugtning ved tilslutning af altaners afløbsrør til nedløbsrør. Der er observeret opfugtning af murværk flere steder ved tilslutning af afløb fra altaner til nedløbsrør og flere steder udviser grønlig algevækst ved og under tilslutningsstedet. Forholdet er ligeledes observeret i forbindelse med længerevarende regnvejlr og må opfattes som meget problematisk og bør udbedres.	Sjælsø
12	Opfugtning under altaner. Der er flere steder observeret opfugtning af murværket under altaner, særligt langs bagkant og oftest, hvor altanen er fritliggende under de indeliggende altaner. Forholdet er ligeledes observeret i forbindelse med længerevarende regnvejlr og må opfattes som meget problematisk og bør udbedres.	Sjælsø
13	Opfugtning ved sokkel Der er observeret kraftige jordstænk på murværk ved sokkel på nordfacade (mod Porcelænshuset) og på nordfacade i gård. Forholdet synes at hidrøre fra vand dryp fra tagudhænget, der går udover det ved terræn anlagte bed. Dryp opfanges derved ikke af det frilagte område med granitskærver, men stænker op fra det forhøjede bed. Den konstante opfugtning giver på begge nordfacader en vækst af grønalger på muren sammen med et snavset udseende. Forholdet må opfattes som meget problematisk og bør udbedres.	Sjælsø

Opfugtning af murværk under terrasse og ved tilslutning af afløb fra altaner til nedløbsrør (sydfacade)

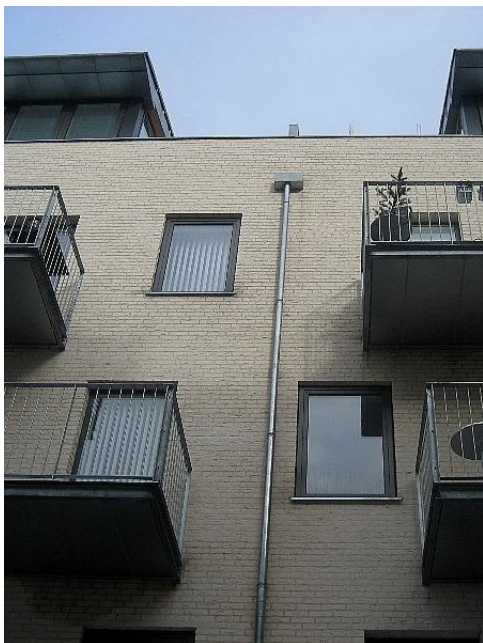
Opfugtning af murværk under terrasse og ved tilslutning af afløb fra altaner til nedløbsrør (sydfacade i gård)

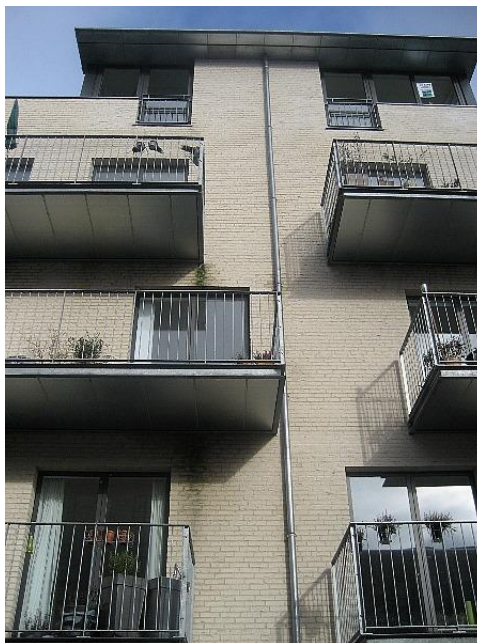
Opfugtning af murværk under terrasse (sydfacade i gård)

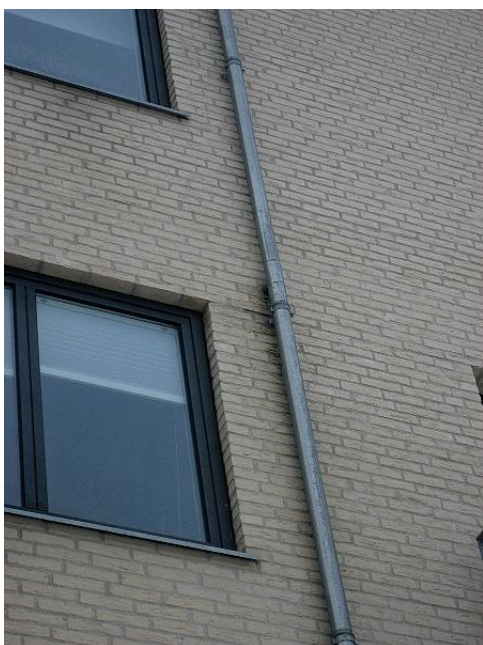
Opfugtning af murværk ved tilslutning af afløb fra altaner til nedløbsrør

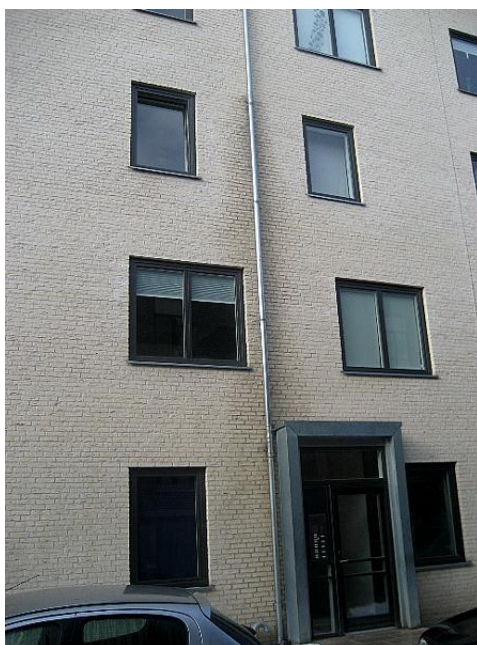
Opfugtning af murværk ved tilslutning af afløb fra altaner til nedløbsrør (østfacade udfor 4C)

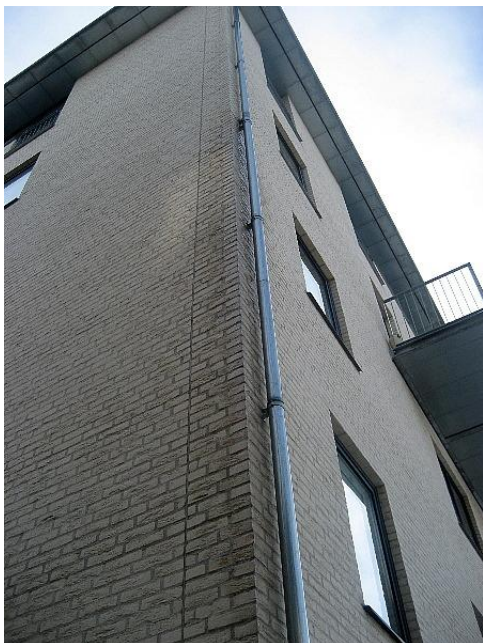
Opfugtning af murværk ved tilslutning af afløb fra altaner til nedløbsrør (nordfacade)

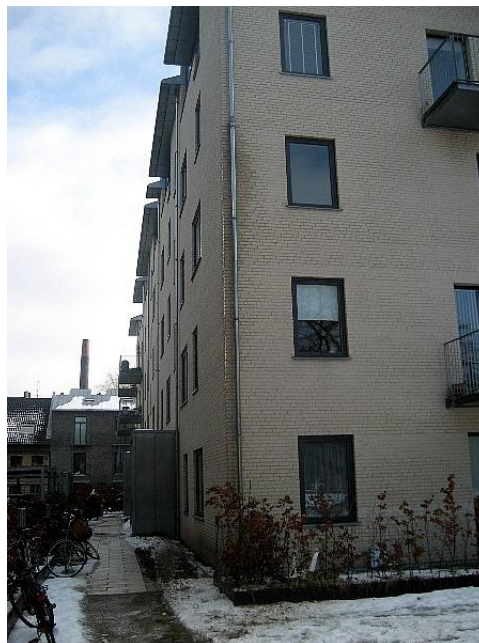
Samme hjørne, set fra park (vestfacade mod park)

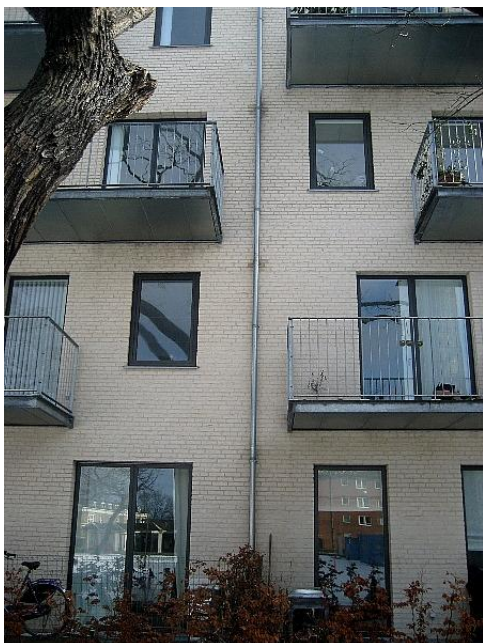
Opfugtning af murværk ved tilslutning af afløb fra altaner til nedløbsrør (vestafacade mod park)

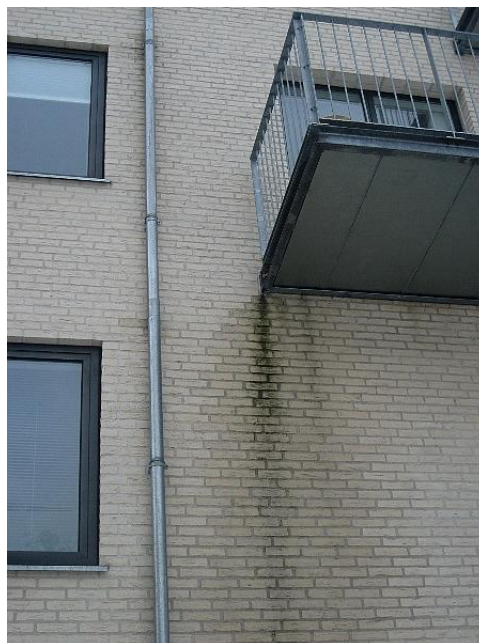
Opfugtning af mur under terrasse (nordfacade mod gård)

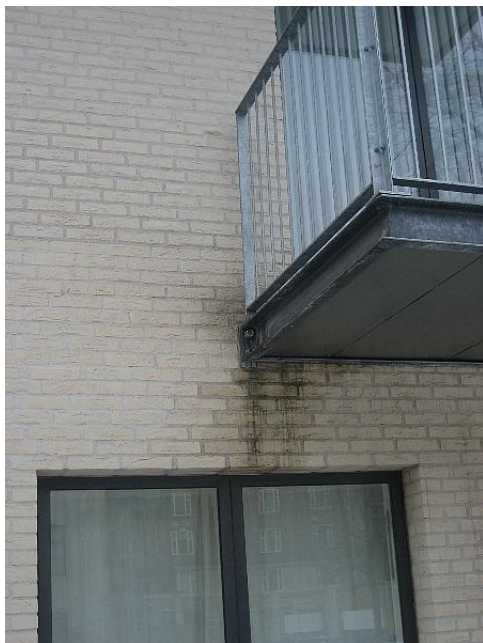
Opfugtning af mur under terrasse
(nordfacade mod gård)

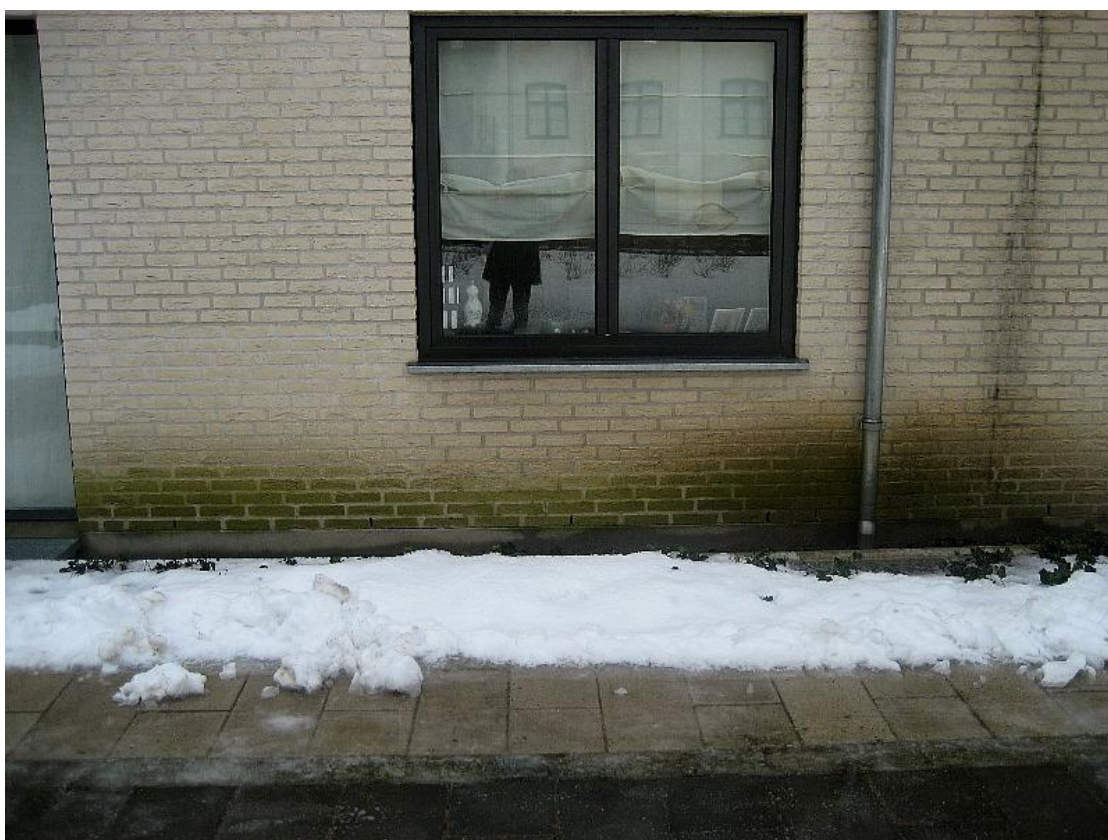
Opfugtning af murværk ved sokkel (nordfacade)
