Emne	Inspektion af tagdækning
Dato	14. og 15. november 2011
Deltagere	Neubert VVS

Nærværende notat er en opsamling af observerede forhold under inspektionen.

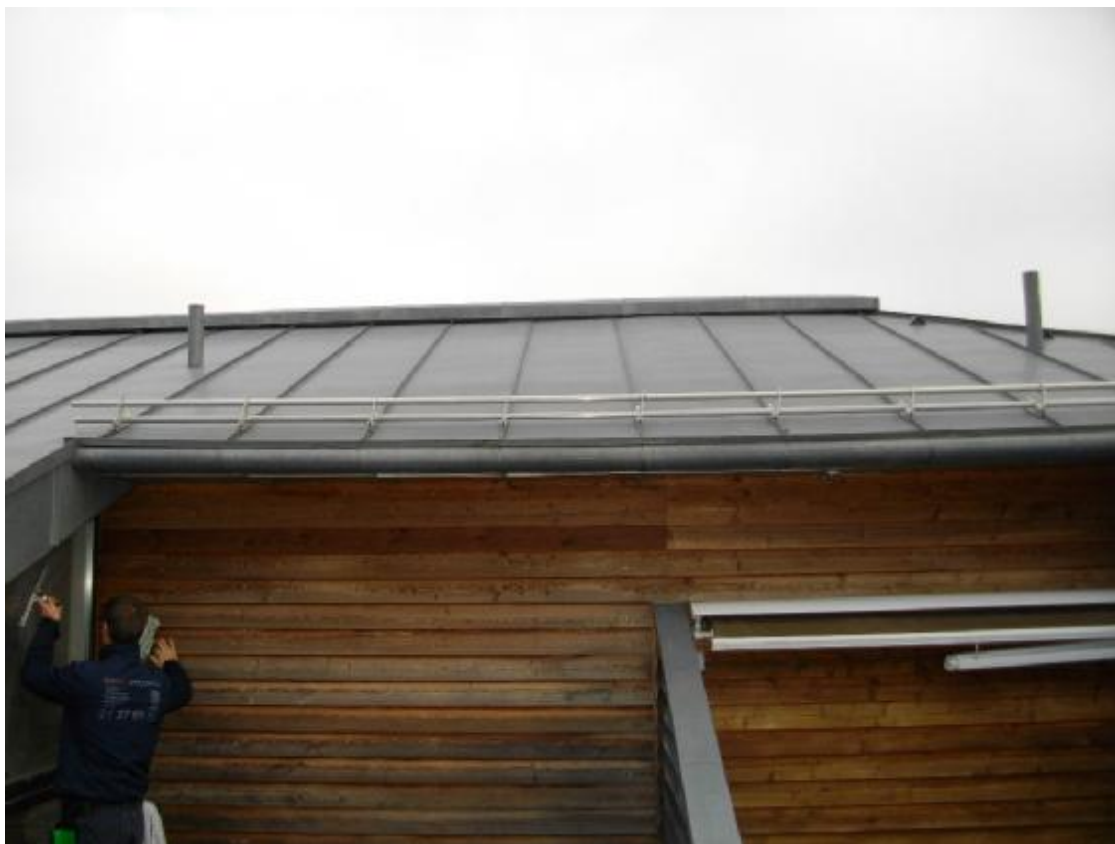
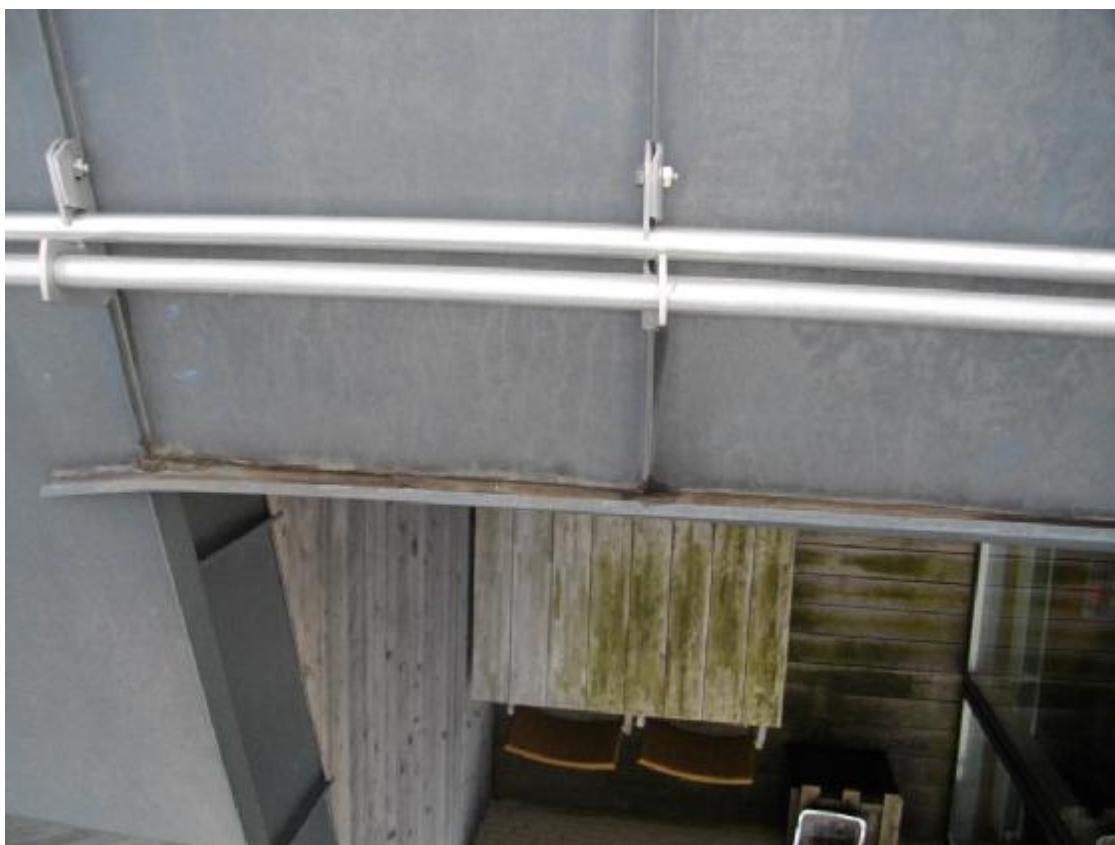
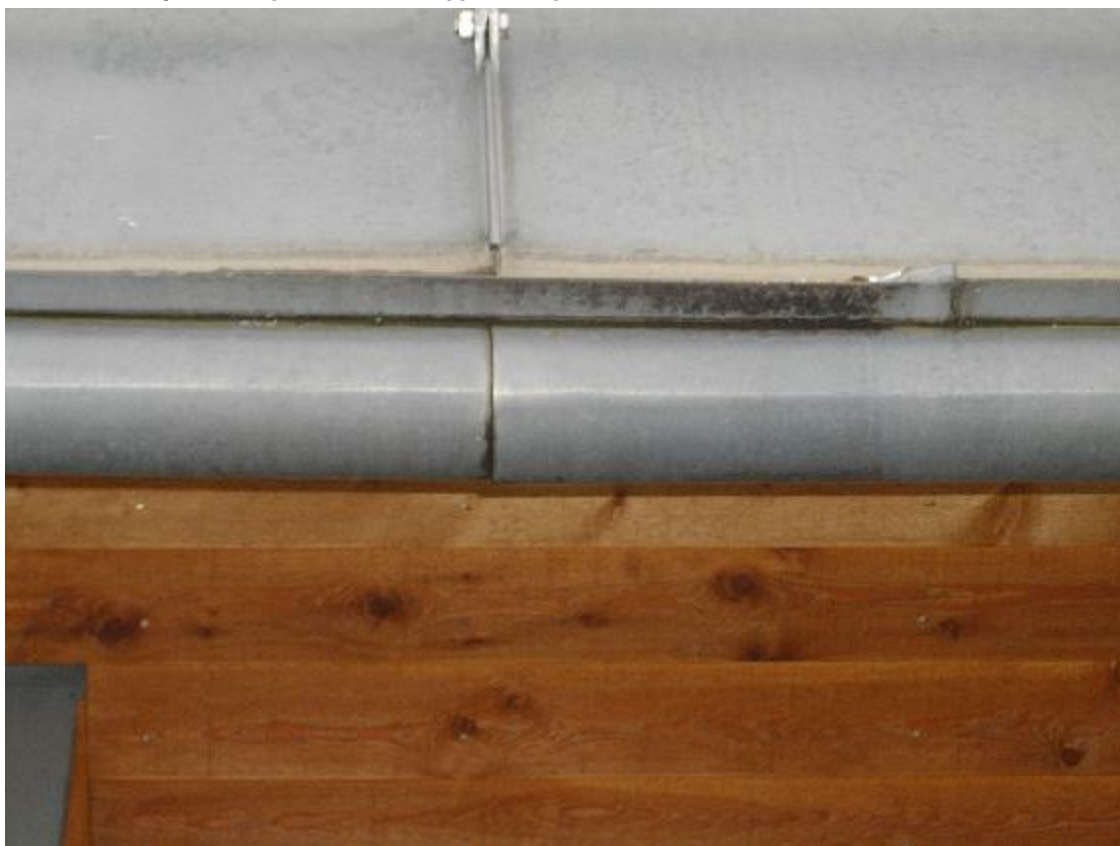
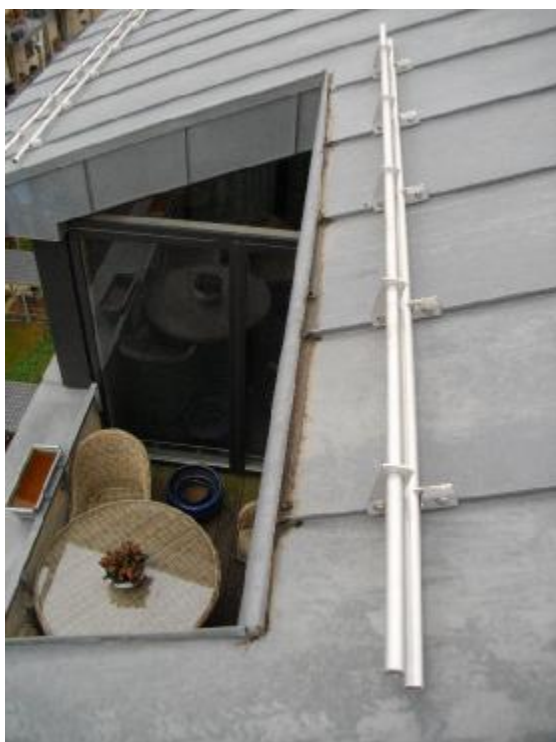
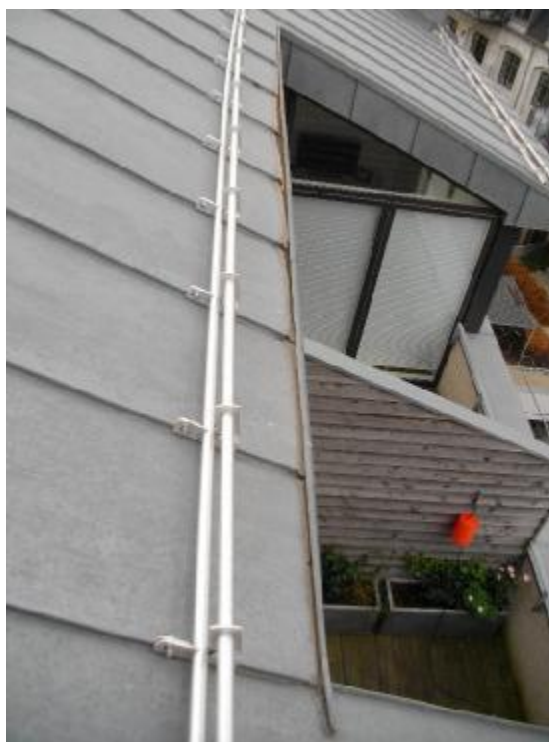
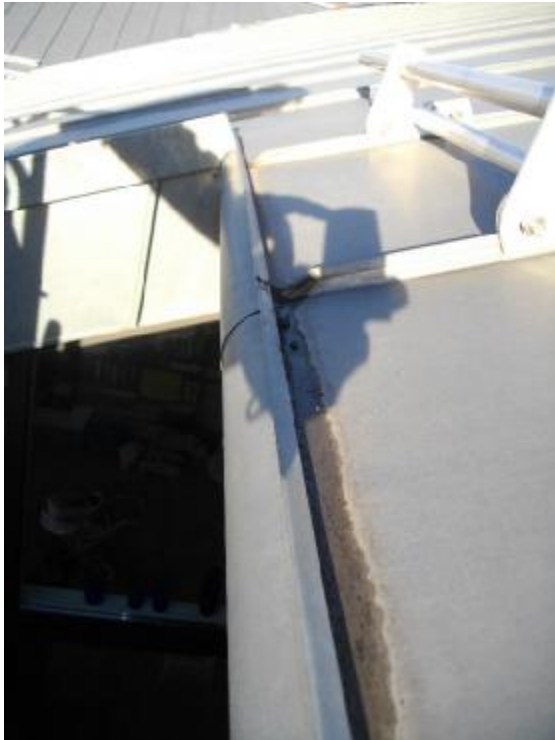
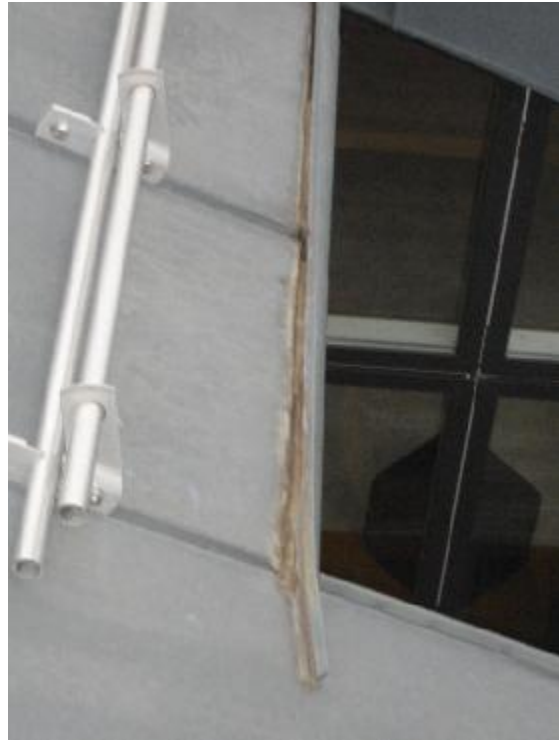
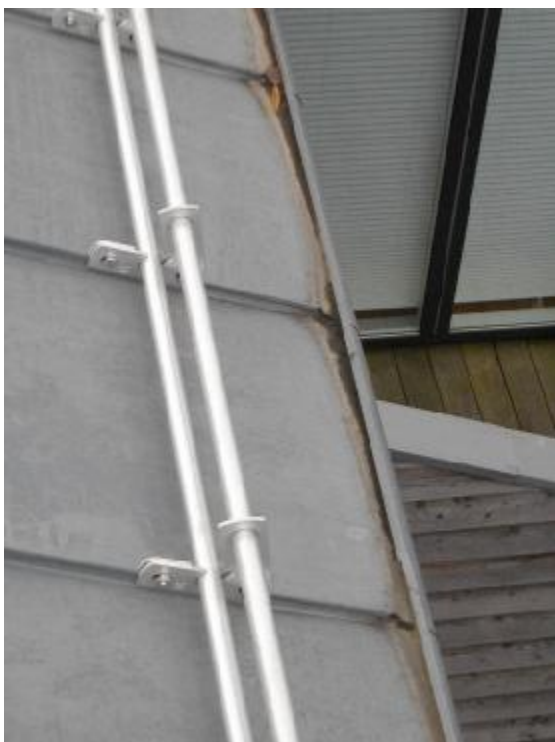
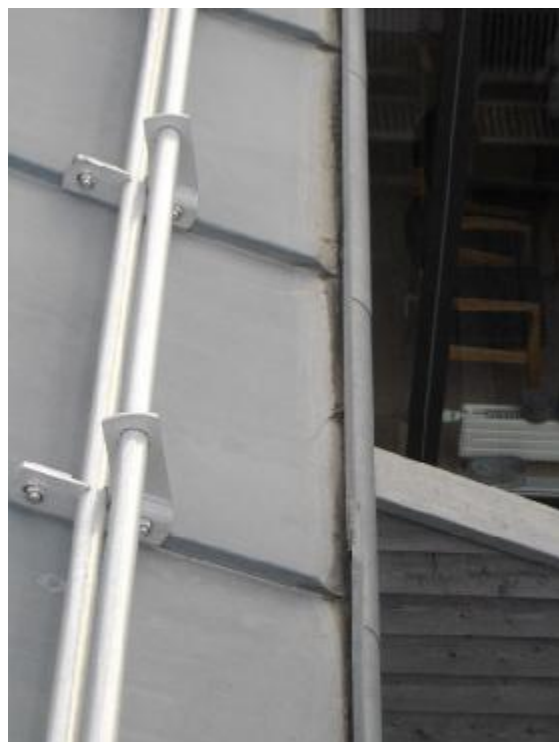
05.1 Foto- eksempler – bagkant over indeliggende tagterrasser

1. Generelt er bagkanter over de indeliggende tagterrasser udført forkert, da vandet ikke ledes til siden og videre til tagrende. Vandet kan derved ikke løbe fra, men kun over kant og ned på altan. Det opsamlede vand, der ikke kan løbe over, står tilbage og er medvirkende til tæring. (foto eksempler i pos. 5.1)
 2. Der er observeret stående vand i tagrende, grundet forkert eller manglende fald. (foto eksempler i pos. 5.2)
 3. Der er i samlingen mellem tag og udluftningshætter observeret utætte lodninger 9 steder. (foto eksempler i pos. 5.3)
 4. Der er ved tagrende observeret utætte lodninger i samlinger 5 steder. (foto eksempler i pos. 5.4)
 5. Der er ved ovenlysvinduer observeret utætte lodninger 2 steder. (foto eksempler i pos. 5.5)
 6. Manglende trådnæt i udluftningshætte for faldstamme. (foto eksempel i pos. 5.6)
-
