TILSYNSNOTAT

Projekt **Fasanhaven**
 Kunde **EF fasanhaven**
 Notat nr. **2**
 Dato **2009-11-09**
 Tidspunkt **08:00-11:00**
 Til **Henrik Isidor**
 Fra **Henrik Slott & Johnni Sørensen**

1. Tilsyn af varmeinstallation i varmecentral:

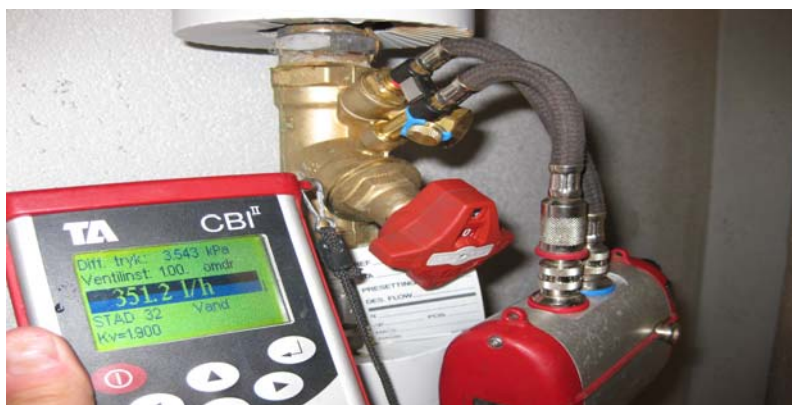
Ladepumpe og brugsvandscirkulations modarbejder hinanden. Dette blev konstateret ved målinger foretaget på STAD 32 Strengreguleringsventil.

STAD 32			BV	BC
	Indstilling	l/h	kPa	Pumpe	Pumpe
Billede 1	1	351	3,54	Tændt	Tændt
Billede 2	1	917	23,21	Tændt	Slukket
Billede 3	1	0	Negativt	Slukket	Tændt
Billede 4	1	*346	*3,37	Slukket	Tændt

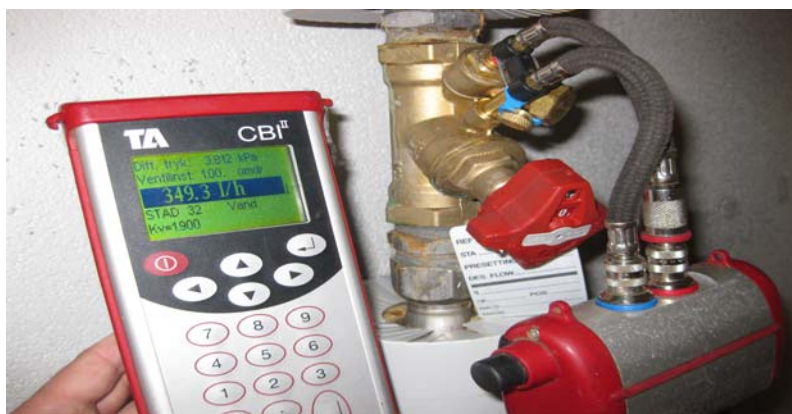
Billede 4 * Måleslanger vendt om.

* Måleslanger vendt om.

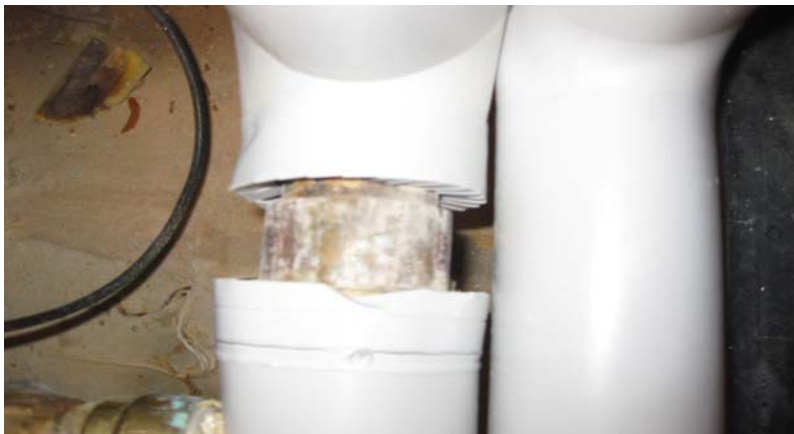
Årsagen er den påmonterede kontraventil, som sidder i ladekredsen, ikke virker korrekt. Snarlig udskiftning er påkrævet for at undgå funktionssvigt.

Defekt kontraventil.

Det er spørgsmål om tid før anlægget ikke virker igen. Som målinger viser løber BC baglæns og lader beholderen i bunden uden om veksleren, når ladepumpen ikke kører. Når ladepumpen kører, modarbejder brugsvandscirkulation og tillader ladekredsen kun at lade med omkring 350 l/h, ved korrekt ladning skal den være på 3500 l/h.

1. Udskift kontraventil i ladekredsen.
2. Ladepumpe skal skiftes til korrekt størrelse.
3. Det kunne konstateres, (S5) nederste temperaturføler ikke er inddraget i regulering af varmtvandsbeholder, som Danfoss selv anbefaler.
4. Brugsvandscirkulationspumpe er monteret forkert på rørstrækningen. Den skal monteres på røret, enten hvor vandet løber opad eller vandret. Ifølge Grundfos installationsvejledning, må en brugsvandscirkulationspumpe ikke monteres på et lodret rørstrækning, hvor vandstrømmen går nedad. Der vil være risiko for, at brugsvandscirkulationspumpen trækker luft med ind i veksleren.
